El material con contenido en amianto MCA retirado y gestión como residuo

IDENTIFICACIÓN Y ESTADO DEL MCA

OSALAN
Laneko Segurtasun eta
Osasunerako Euskal Erakundea
Instituto Vasco de Seguridad y
Salud Laborales

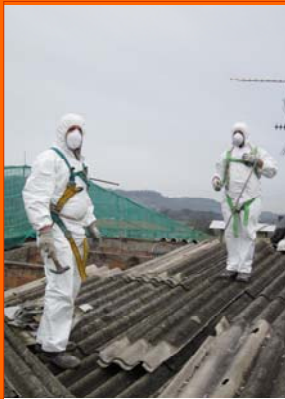
Trabajos de retirada de MCA interrumpidos. Material no friable en mal estado. Falta de acotamiento y señalización
