Itsasbazterreko eta eskuzko arrantzaren kontrol-kanpaina (aurrerapena)
Avance de la campaña de control de la pesca de bajura y artesanal

OSALAN

CAMPAÑA 2016: Análisis de los equipos de trabajo de cubierta

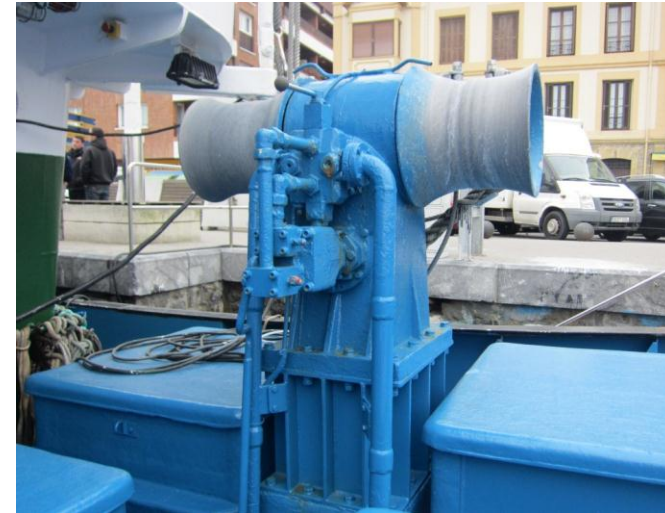
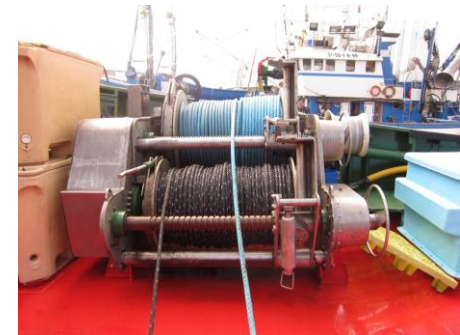
MAQUINILLA DE JARETA

- La evaluación de riesgos considera los riesgos de esta máquina. No hay garantía de estar adecuada al RD 1215
- Lo manejan marineros 2 experimentados. No hay ningún procedimiento de autorización
- No están recogidas por escrito las condiciones y forma correcta de utilización derivada de la evaluación de riesgos
- En 6 buques los mandos de accionamiento están en dos ubicaciones: en la maquinilla y en el puente (en 4 de ellos no hay una visibilidad adecuada desde el puente)
- En 8 se produce la puesta en marcha intempestiva tras restablecer la alimentación de energía tras una interrupción imprevista
- Ninguna posee ningún elemento de agarre o asidero que ayude a mantener la estabilidad
- Únicamente en 3 de los visitados existe un registro de reparaciones y operaciones de mantenimiento

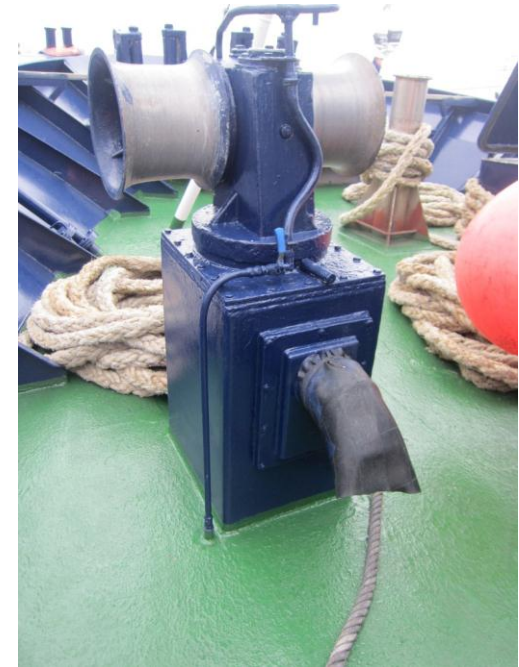
MAQUINILLAS AUXILIARES DE PROA Y POPA

- La evaluación de riesgos considera los riesgos de esta máquina. No hay garantía de estar adecuada al RD 1215
- Lo manejan marineros experimentados. No hay ningún procedimiento de autorización
- No están recogidas por escrito las condiciones y forma correcta de utilización derivada de la evaluación de riesgos
- En 15 se produce la puesta en marcha intempestiva tras restablecer la alimentación de energía tras una interrupción imprevista. Equipos con un nivel de riesgo bajo
- Ninguna posee ningún elemento de agarre o asidero que ayude a mantener la estabilidad. En 14 de ellas, elementos estructurales del barco u otros elementos sirven de ayuda para mantener la verticalidad
- Ausencia de señales de advertencia
- Únicamente en 1 de los visitados existe un registro de reparaciones y operaciones de mantenimiento

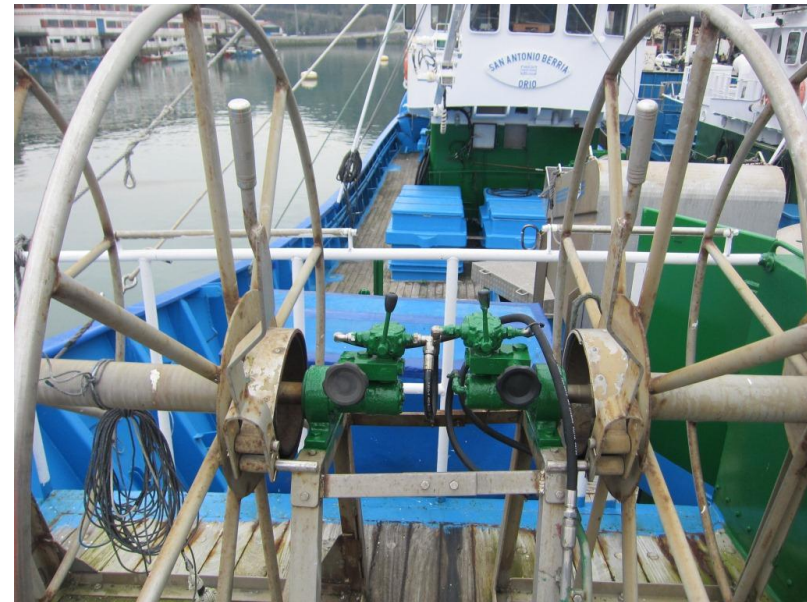
CARRETELES (ROLDANAS)

- Todos los buques visitados tienen instalados carreteles para la estiba mecanizada de la jareta
- La evaluación de riesgos considera los riesgos de esta máquina.
- No están recogidas por escrito las condiciones y forma correcta de utilización derivada de la evaluación de riesgos
- En todos los equipos los órganos de accionamiento, excepto en uno, están alineados con el tambor y junto al armazón expuestos a un accionamiento involuntario
- Ninguno tiene instalado algún tipo de asidero para ayudar a mantener la estabilidad
- Riesgo de contacto mecánico con elementos móviles
- Ausencia de señales de advertencia

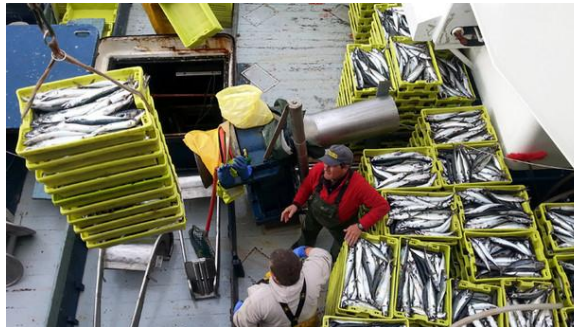
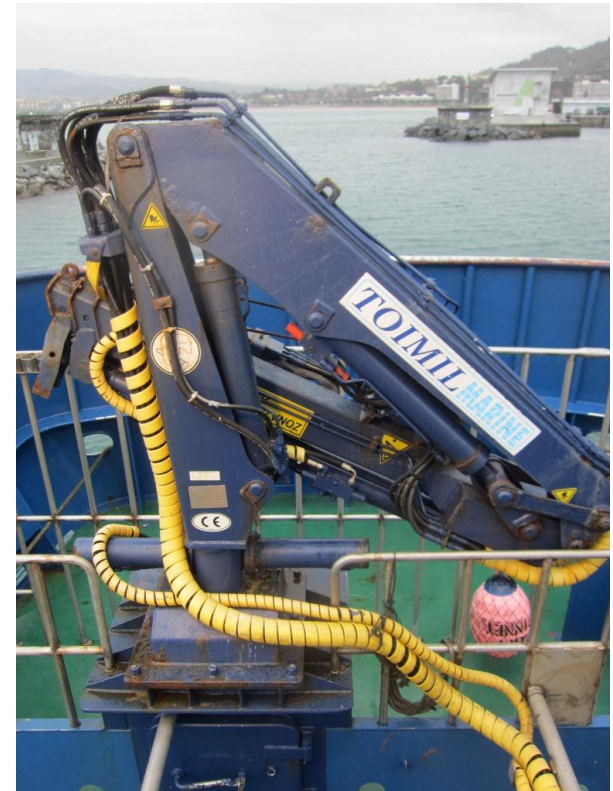
GRÚAS TELESCÓPICAS

- Todos los buques al cerco visitados disponen de al menos una grúa
- La evaluación de riesgos de esta máquina evidencia un análisis más detallado de los riesgos que acarrea su uso
- Lo manejan marineros experimentados. No hay ningún procedimiento de autorización
- De las 21 grúas examinadas 13 están identificadas. Únicamente 3 disponen de manual de instrucciones
- Órganos de accionamiento: 8 identifican sus indicadores de función y sus parámetros de funcionamiento
- Órganos de accionamiento: 15 protecciones laterales en todos sus lados; 4 protecciones a modo de arco; 2 sin protecciones
- Todas tienen parada de emergencia
- Ninguna tiene limitador superior de elevación. Sí disponen de válvulas de retención que mantienen la carga izada en caso de avería
- En 3 embarcaciones existe un registro de reparaciones y operaciones de mantenimiento

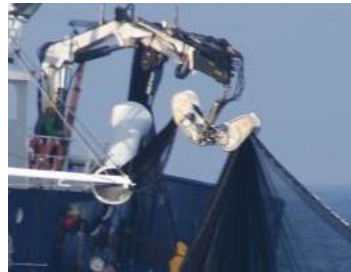
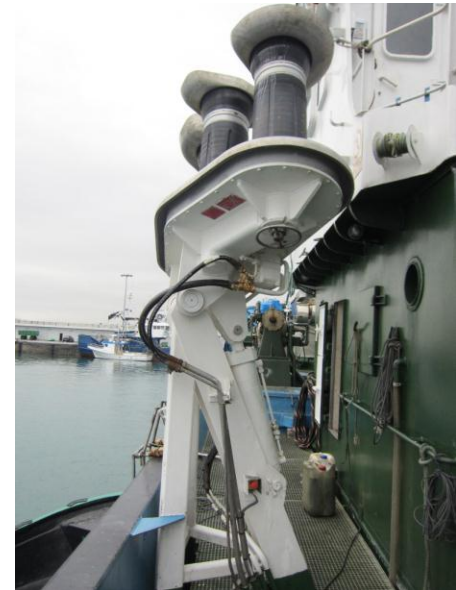
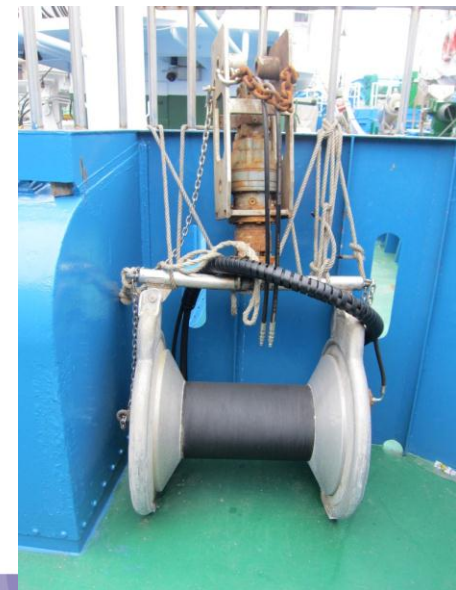
HALADORES

- 10 de los 11 buques combinan el uso de un halador de rodillos, fijo o suspendido, y un halador suspendido (yo-yo) para la maniobra de halar y estibar la red
- 5 disponen de un halador de rodillos fijo. Otros 5 tienen un halador de rodillos suspendido
- No están recogidas por escrito las condiciones y forma correcta de utilización derivada de la evaluación de riesgos. 2 haladores de rodillos fijos, de la marca Triplex, están identificados y poseen manual de instrucciones
- Únicamente en 2 yo-yos usan únicamente el grillete para la unión del halador a la grúa. En el resto instalan al menos un doble sistema de seguridad
- Ninguno de estos equipos dispone de señales de advertencia

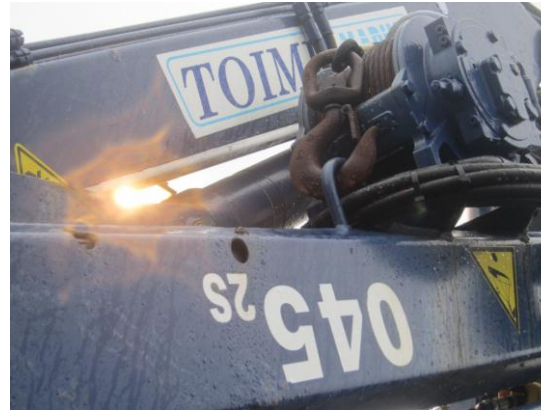
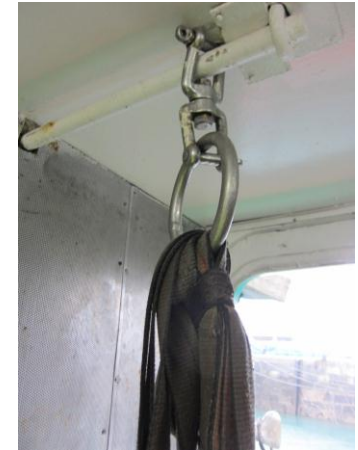
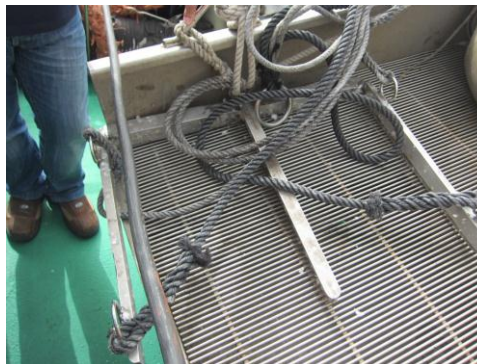
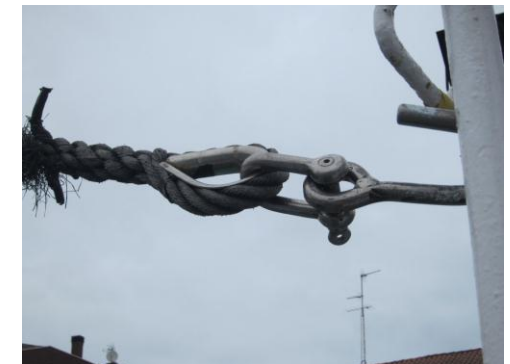
ACCESORIOS DE ELEVACIÓN

- Grilletes, cáncamos, ganchos: accesorios para la elevación y arrastre de cargas y operaciones de largado y virado de la red
- Cadenas: complemento del ancla, elemento de seguridad de los haladores
- Cable: cabestrante instalado en las grúas
- Eslingas textiles: elemento de los conjuntos montados para la descarga de capturas, elevación de cargas y arriar e izar el bote
- Cadenas: excepto en dos haladores, en el resto de los casos son accesorios encargados por el armador. Sin marcar
- Grilletes: en 6 de los buques carecían de marcas de identificación
- Ganchos: en 4 buques se detectan ganchos sin pestillos de seguridad
- Conjuntos montados (eslingas textiles): En ninguna de los buques visitados se marcan para indicar sus características de seguridad

La gran mayoría de los accesorios observados presentan un correcto estado
