# Seguridad y Salud en Obra con Metodología BIM.

La prevención desde la fase de proyecto aplicando la ISO 19650.

# Data Center 01 – Consultoría Fase Proyecto BIM

# Data Center 02 - Estudio de Seguridad y Salud BIM

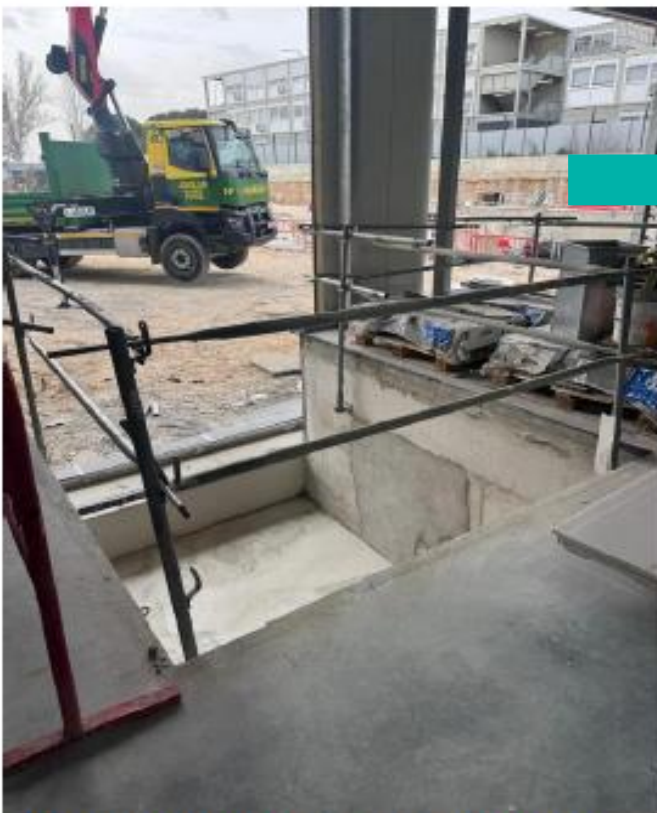
Contratista se coloca rodapie  
Mar10, 2026, 9:54 AM CEST

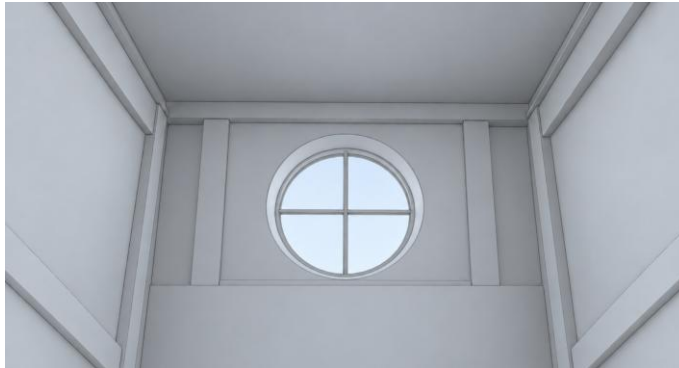
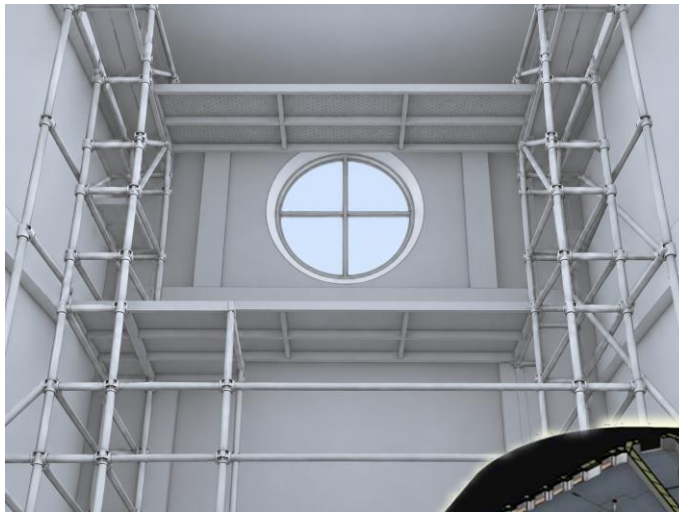
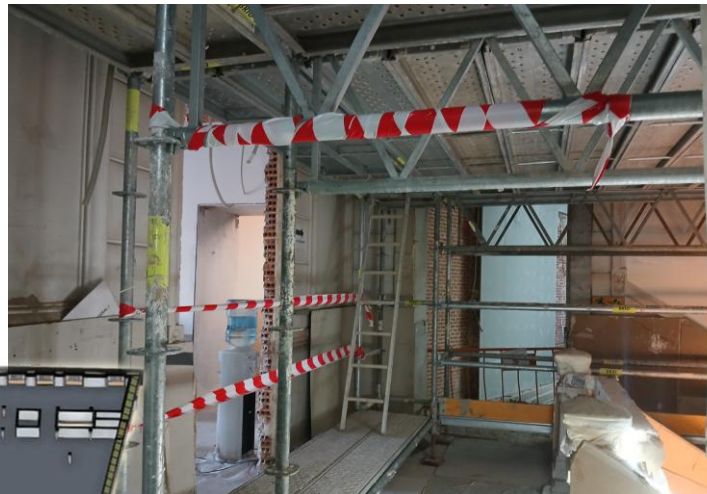
## #01 MONTAJE ANDAMIO ESCALERA IMPERIAL

Certificado de  
montaje y  
revisión.
