Itsasbazterreko eta eskuzko arrantzaren kontrol-kanpaina (aurrerapena)
Avance de la campaña de control de la pesca de bajura y artesanal

OSALAN

CAMPAÑA 2016: Análisis de los equipos de trabajo de cubierta

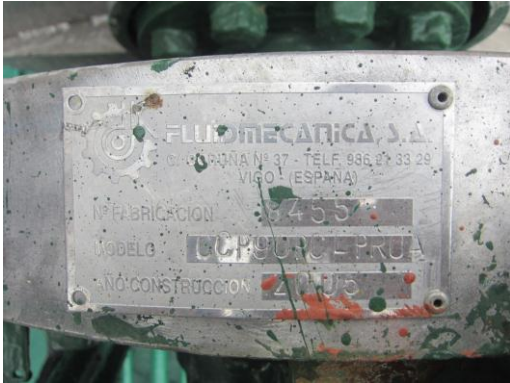
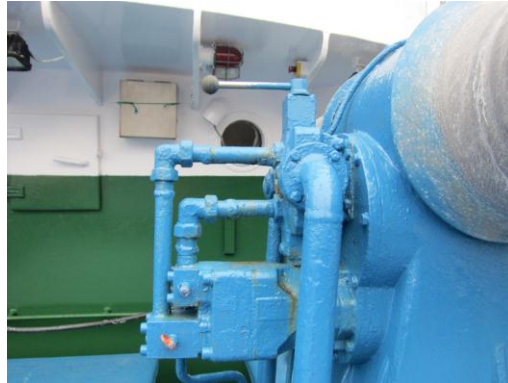
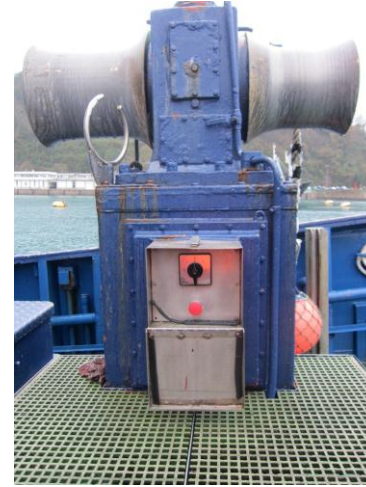
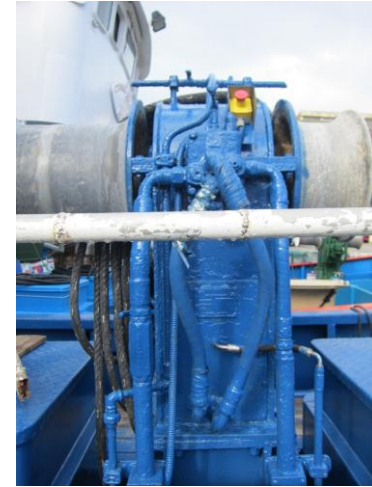
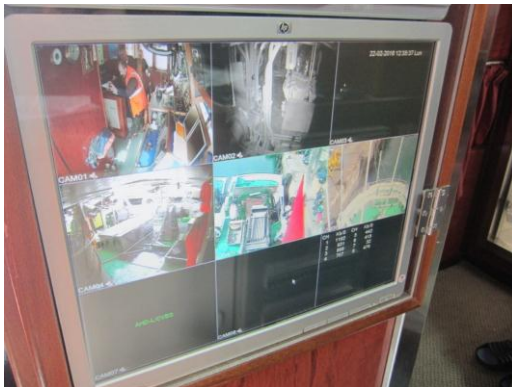
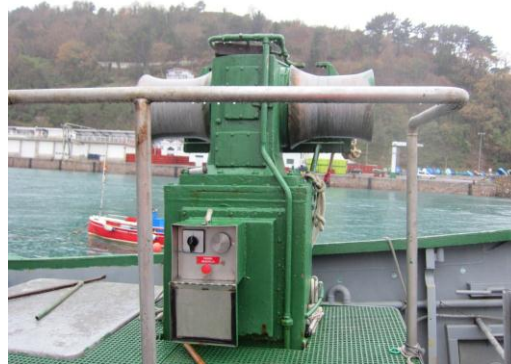
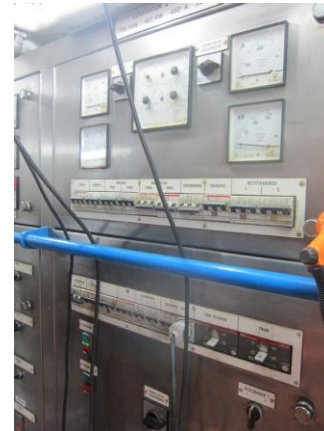
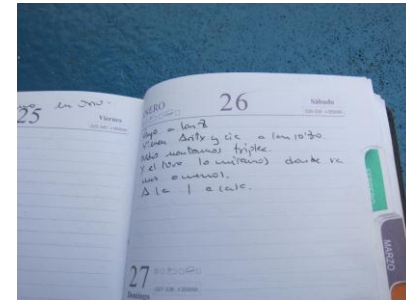
MAQUINILLA DE JARETA

- La evaluación de riesgos considera los riesgos de esta máquina. No hay garantía de estar adecuada al RD 1215
- Lo manejan marineros 2 experimentados. No hay ningún procedimiento de autorización
- No están recogidas por escrito las condiciones y forma correcta de utilización derivada de la evaluación de riesgos
- En 6 buques los mandos de accionamiento están en dos ubicaciones: en la maquinilla y en el puente (en 4 de ellos no hay una visibilidad adecuada desde el puente)
- En 8 se produce la puesta en marcha intempestiva tras restablecer la alimentación de energía tras una interrupción imprevista
- Ninguna posee ningún elemento de agarre o asidero que ayude a mantener la estabilidad
- Únicamente en 3 de los visitados existe un registro de reparaciones y operaciones de mantenimiento

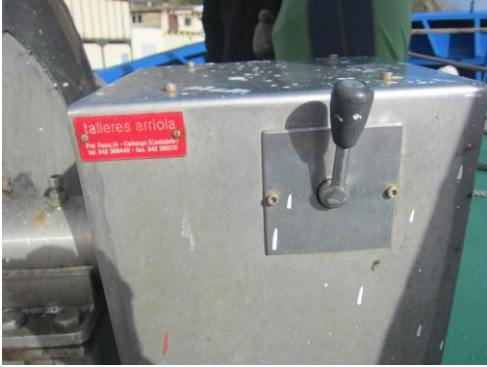
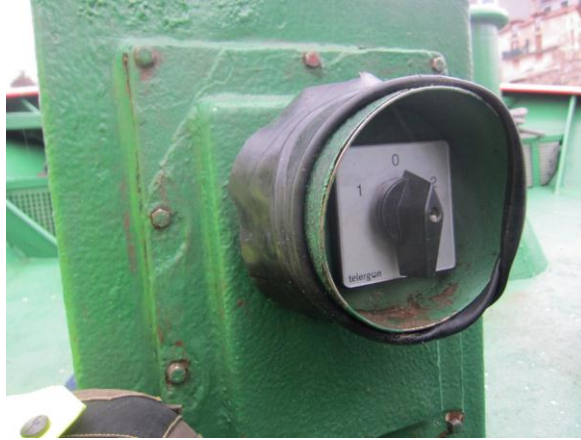
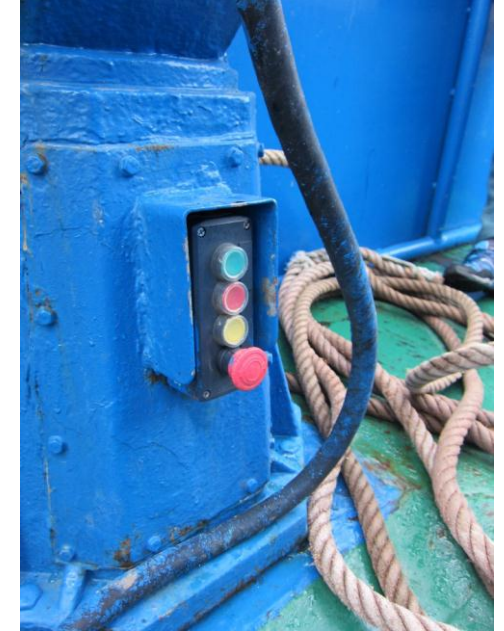
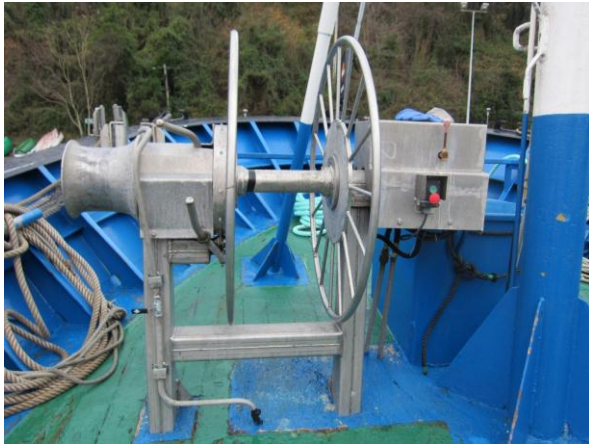
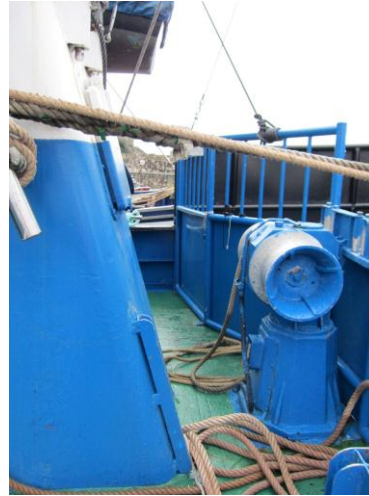
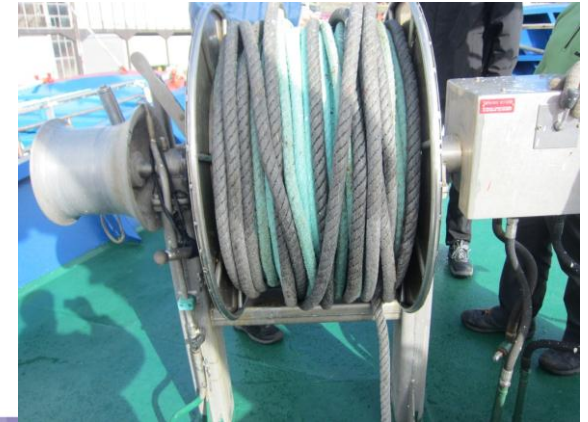
MAQUINILLAS AUXILIARES DE PROA Y POPA

- La evaluación de riesgos considera los riesgos de esta máquina. No hay garantía de estar adecuada al RD 1215
- Lo manejan marineros experimentados. No hay ningún procedimiento de autorización
- No están recogidas por escrito las condiciones y forma correcta de utilización derivada de la evaluación de riesgos
- En 15 se produce la puesta en marcha intempestiva tras restablecer la alimentación de energía tras una interrupción imprevista. Equipos con un nivel de riesgo bajo
- Ninguna posee ningún elemento de agarre o asidero que ayude a mantener la estabilidad. En 14 de ellas, elementos estructurales del barco u otros elementos sirven de ayuda para mantener la verticalidad
- Ausencia de señales de advertencia
- Únicamente en 1 de los visitados existe un registro de reparaciones y operaciones de mantenimiento

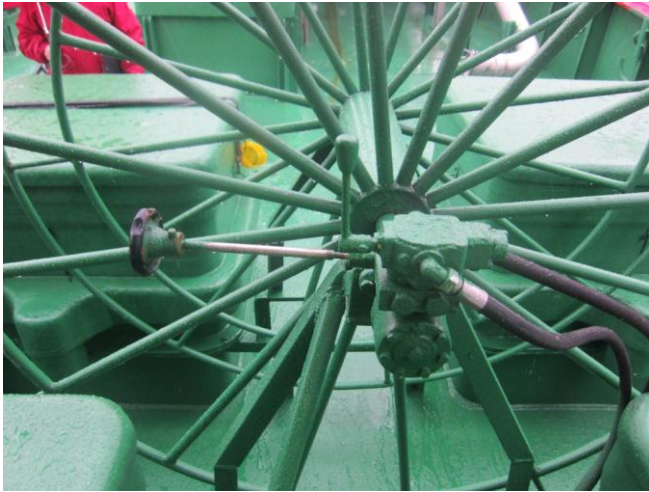
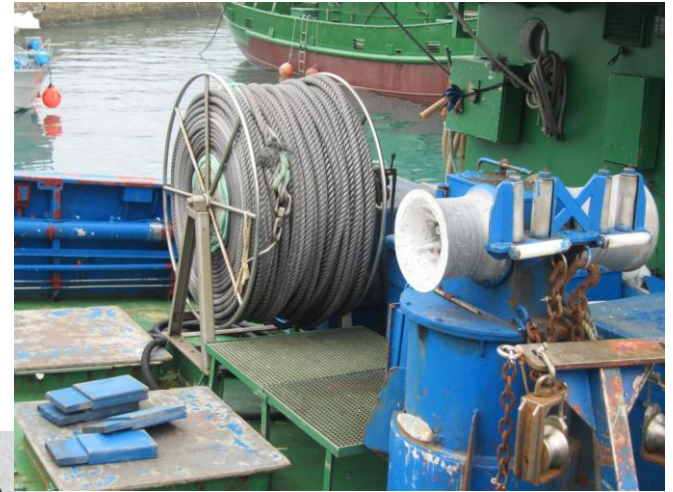
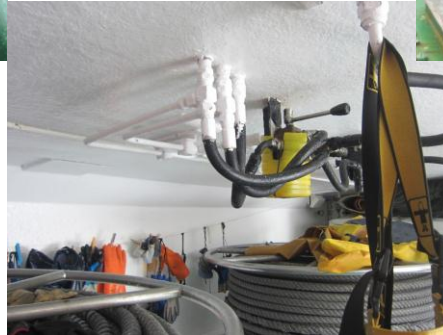
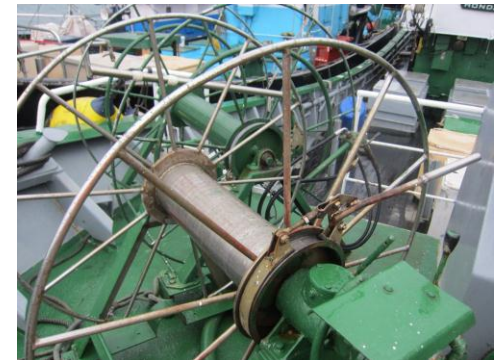
CARRETELES (ROLDANAS)

- Todos los buques visitados tienen instalados carreteles para la estiba mecanizada de la jareta
- La evaluación de riesgos considera los riesgos de esta máquina.
- No están recogidas por escrito las condiciones y forma correcta de utilización derivada de la evaluación de riesgos
- En todos los equipos los órganos de accionamiento, excepto en uno, están alineados con el tambor y junto al armazón expuestos a un accionamiento involuntario
- Ninguno tiene instalado algún tipo de asidero para ayudar a mantener la estabilidad
- Riesgo de contacto mecánico con elementos móviles
- Ausencia de señales de advertencia

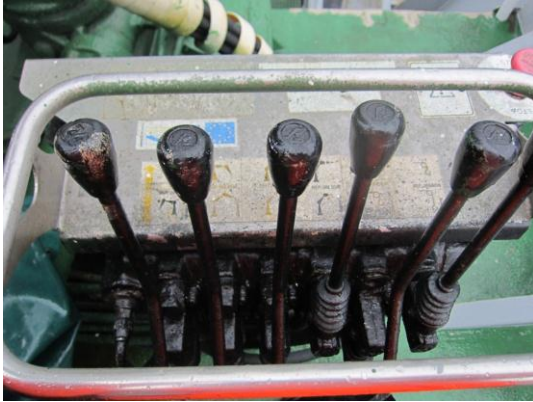
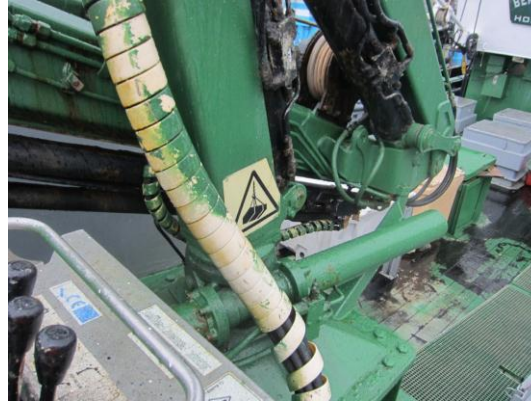
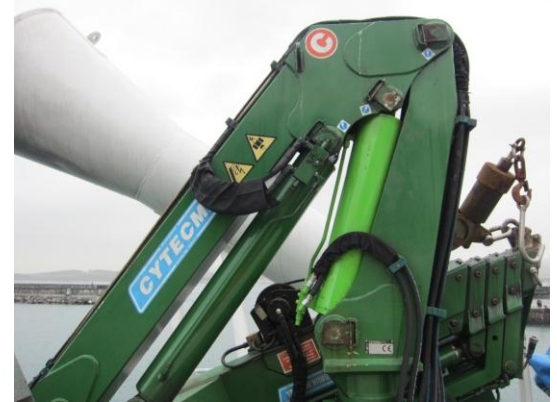
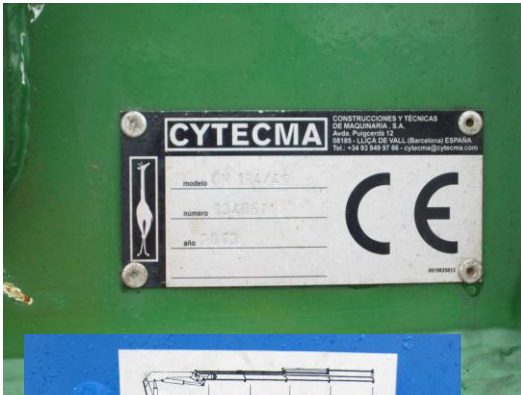
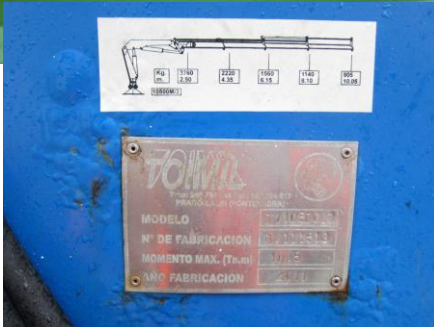
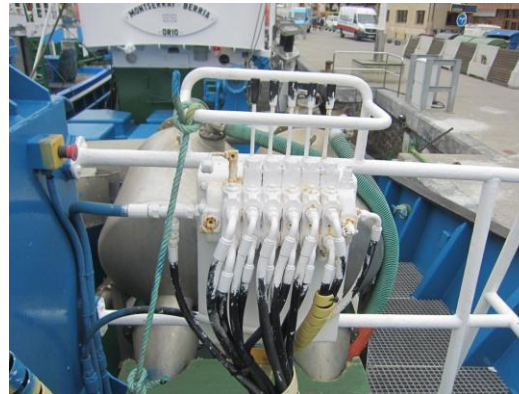
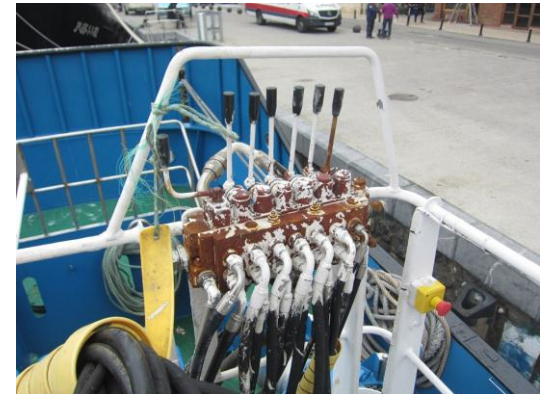
GRÚAS TELESCÓPICAS

- Todos los buques al cerco visitados disponen de al menos una grúa
- La evaluación de riesgos de esta máquina evidencia un análisis más detallado de los riesgos que acarrea su uso
- Lo manejan marineros experimentados. No hay ningún procedimiento de autorización
- De las 21 grúas examinadas 13 están identificadas. Únicamente 3 disponen de manual de instrucciones
- Órganos de accionamiento: 8 identifican sus indicadores de función y sus parámetros de funcionamiento
- Órganos de accionamiento: 15 protecciones laterales en todos sus lados; 4 protecciones a modo de arco; 2 sin protecciones
- Todas tienen parada de emergencia
- Ninguna tiene limitador superior de elevación. Sí disponen de válvulas de retención que mantienen la carga izada en caso de avería
- En 3 embarcaciones existe un registro de reparaciones y operaciones de mantenimiento

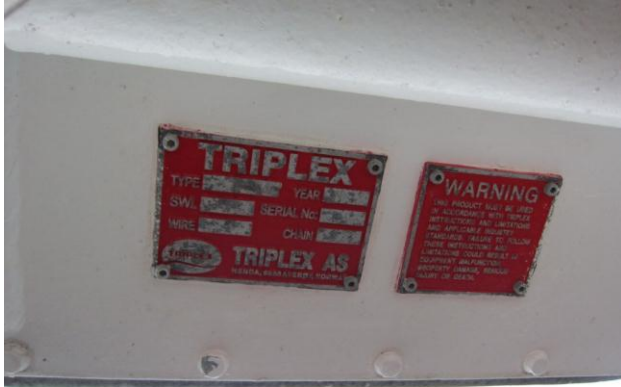
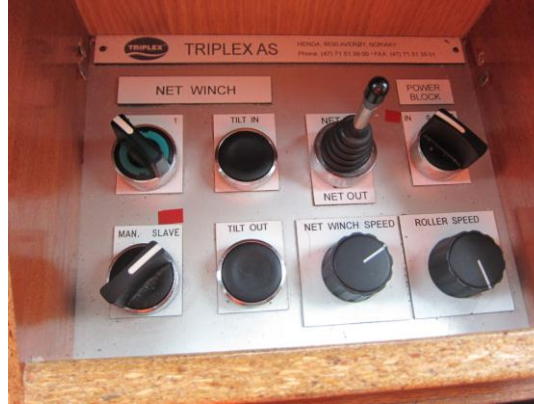
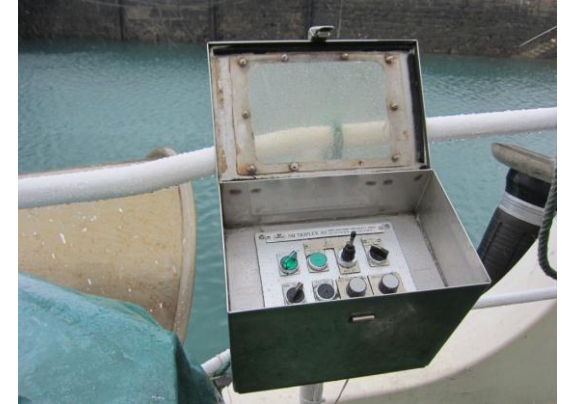
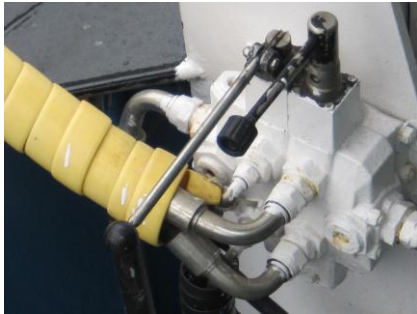
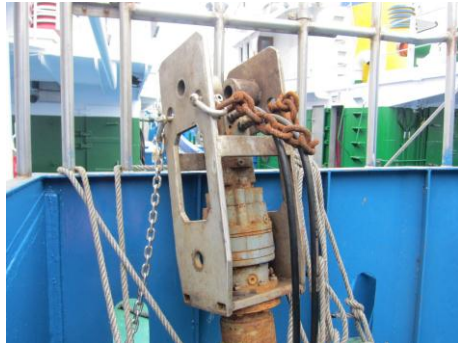
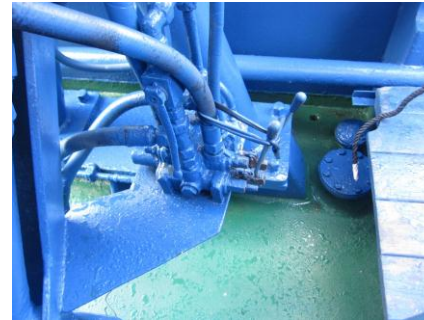
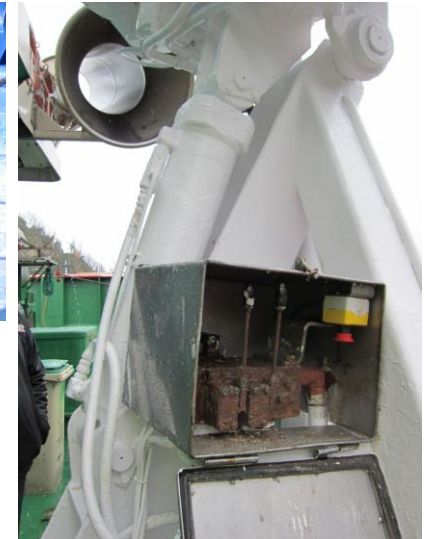
- 10 de los 11 buques combinan el uso de un halador de rodillos, fijo o suspendido, y un halador suspendido (yo-yo) para la maniobra de halar y estibar la red
- 5 disponen de un halador de rodillos fijo. Otros 5 tienen un halador de rodillos suspendido
- No están recogidas por escrito las condiciones y forma correcta de utilización derivada de la evaluación de riesgos. 2 haladores de rodillos fijos, de la marca Triplex, están identificados y poseen manual de instrucciones
- Únicamente en 2 yo-yos usan únicamente el grillete para la unión del halador a la grúa. En el resto instalan al menos un doble sistema de seguridad
- Ninguno de estos equipos dispone de señales de advertencia

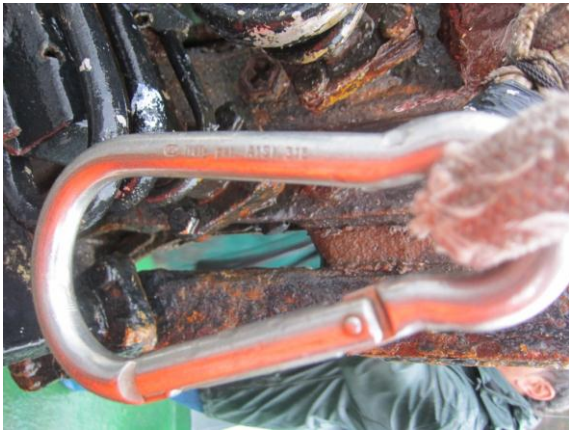
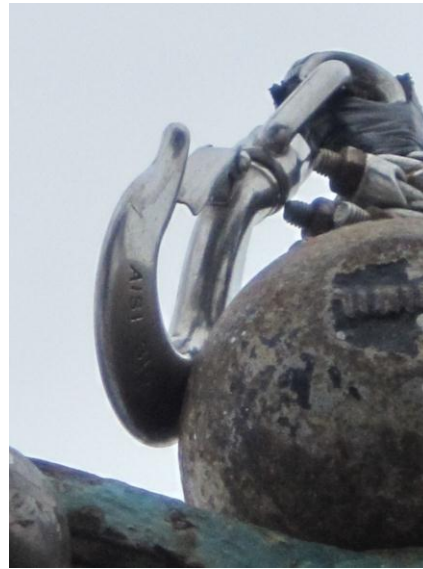
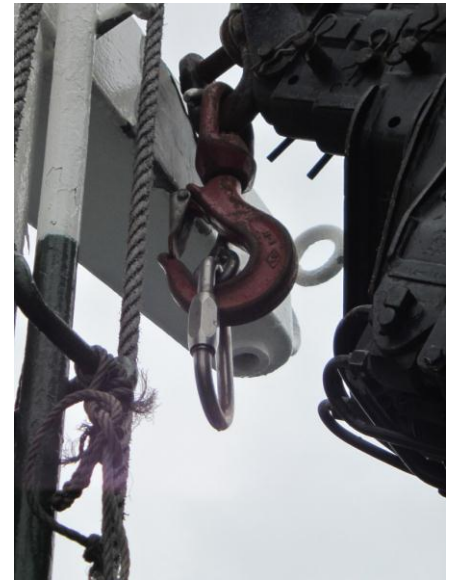
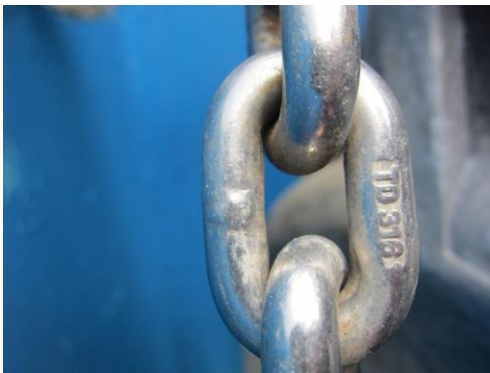
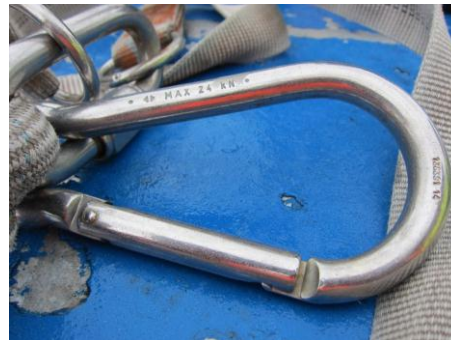
- Grilletes, cáncamos, ganchos: accesorios para la elevación y arrastre de cargas y operaciones de largado y virado de la red
- Cadenas: complemento del ancla, elemento de seguridad de los haladores
- Cable: cabestrante instalado en las grúas
- Eslingas textiles: elemento de los conjuntos montados para la descarga de capturas, elevación de cargas y arriar e izar el bote
- Cadenas: excepto en dos haladores, en el resto de los casos son accesorios encargados por el armador. Sin marcar
- Grilletes: en 6 de los buques carecían de marcas de identificación
- Ganchos: en 4 buques se detectan ganchos sin pestillos de seguridad
- Conjuntos montados (eslingas textiles): En ninguna de los buques visitados se marcan para indicar sus características de seguridad

La gran mayoría de los accesorios observados presentan un correcto estado
